**平顺县阳高乡奥治村崩塌地质灾害
治理项目（二期）“5·10”一般车辆
伤害事故调查报告**

2025年6月25日

平顺县阳高乡奥治村崩塌地质灾害治理项目（二期）“5·10”一般车辆伤害事故调查报告

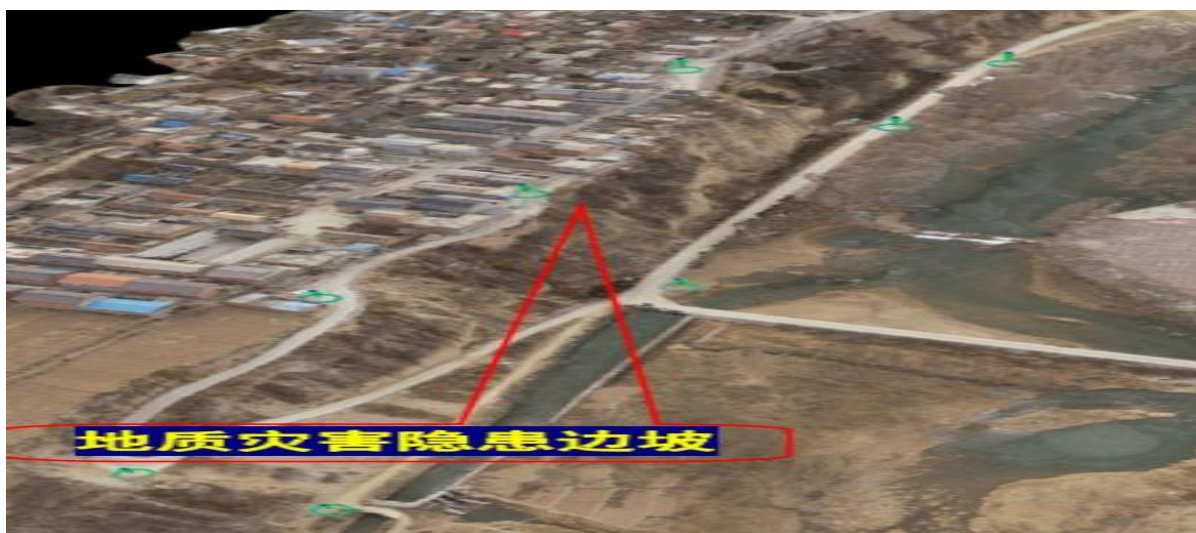
图片 1. 事故现场周边地形示意图

装载机侧翻坠落地点位于：平顺县阳高乡奥治村（村北侧有
一条入村道路位于坡下，路西即为浊漳河，路东为高陡边坡，）
地质灾害边坡下部的入村道路上，装载机侧翻起始点位于临时施
工通道（俗称：马道）上，马道宽8.3米，马道边缘与下部入村
道路形成14.5米斜坡，经对现场人员询问确认：在装载机驾驶
室内发现伤者，装载机驾驶室顶部有大面积碰撞挤压痕迹，现场
无其他掉落物，未对周边环境造成影响。

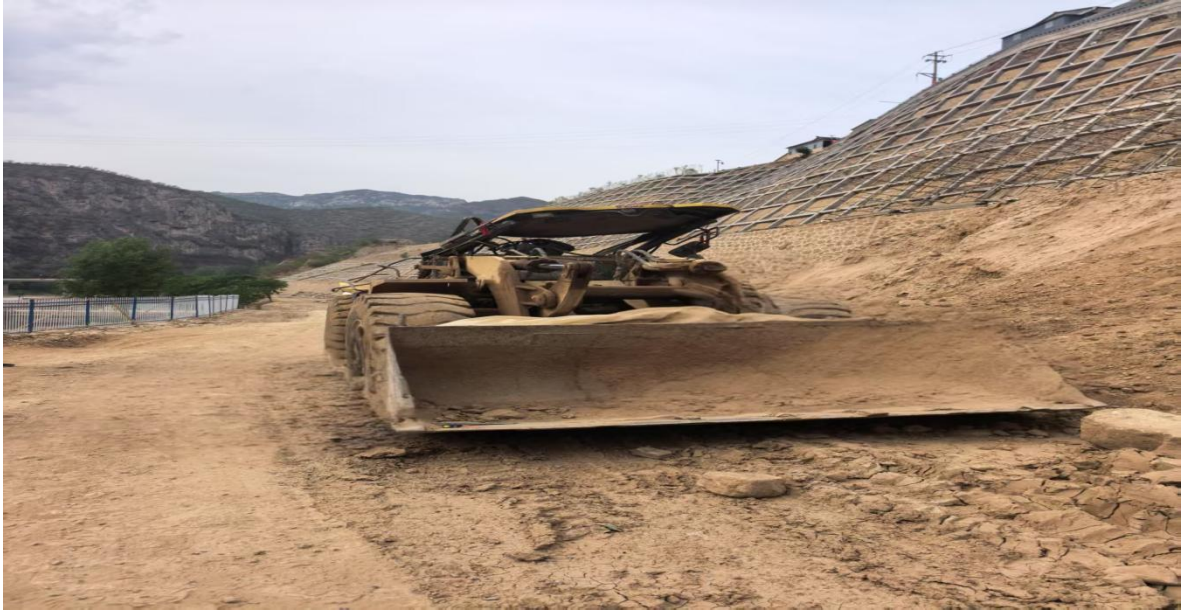
图片 2 事故现场装载机及死者受伤位置图

2025年5月10日7时许，场地看守人郭**，擅自进入装
载机（非本项目使用车辆）驾驶室，无证操作致车辆侧翻至下部
乡村道路，伤及颈椎，送医不治身亡。

项目停工期间场地看守人员郭**安全意识淡薄，擅自进入装载机驾驶室（无装载机驾驶证），操作不当，车辆失稳、倾覆侧翻跌落至临时通道下部乡村道路上，致使颈椎受伤，送医抢救无效死亡。

（一）严格落实企业主体责任。晋城市城区翔浩建材经销部要保证安全生产投入，对劳务人员加强管理，应当建立安全风险分级管控制度，对各类安全风险进行辨识，并落实有效的管控措施；严格落实安全教育培训及交底工作，保证从业人员不违章驾驶机动车辆，具备应对地质灾害野外作业的各种现场安全常识和安全技能。
