# 平顺县金丰鸿业商贸有限公司“3·26”一般 物体打击事故调查报告

2026年5月

# 平顺县金丰鸿业商贸有限公司“3·26”一般物体打击事故调查报告

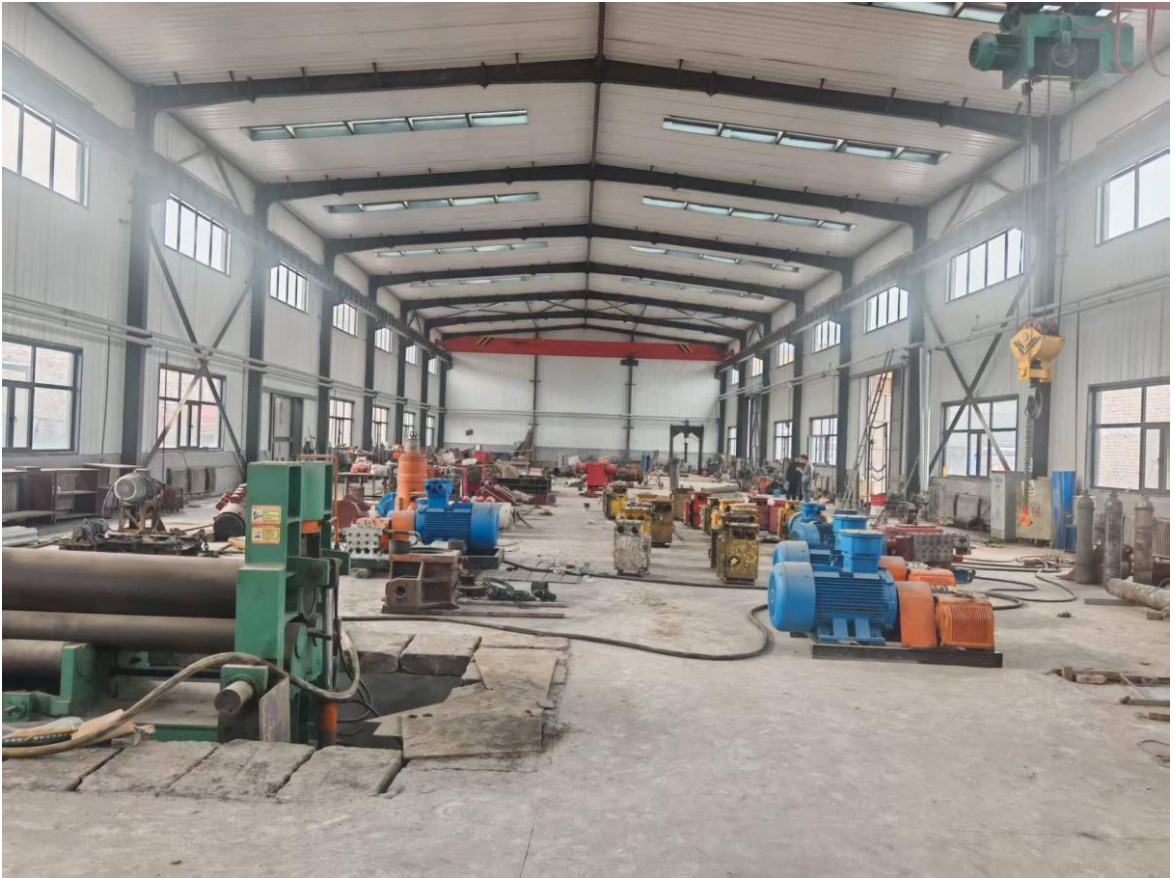
图 1 维修厂房全景图

事故发生地点位于长治市平顺县工业园区双特华益公司院内，金丰鸿业公司租赁的维修车间液压油缸测试作业区，具体为厂房进门靠右后方位置，距离厂房主入口约 12m 处。

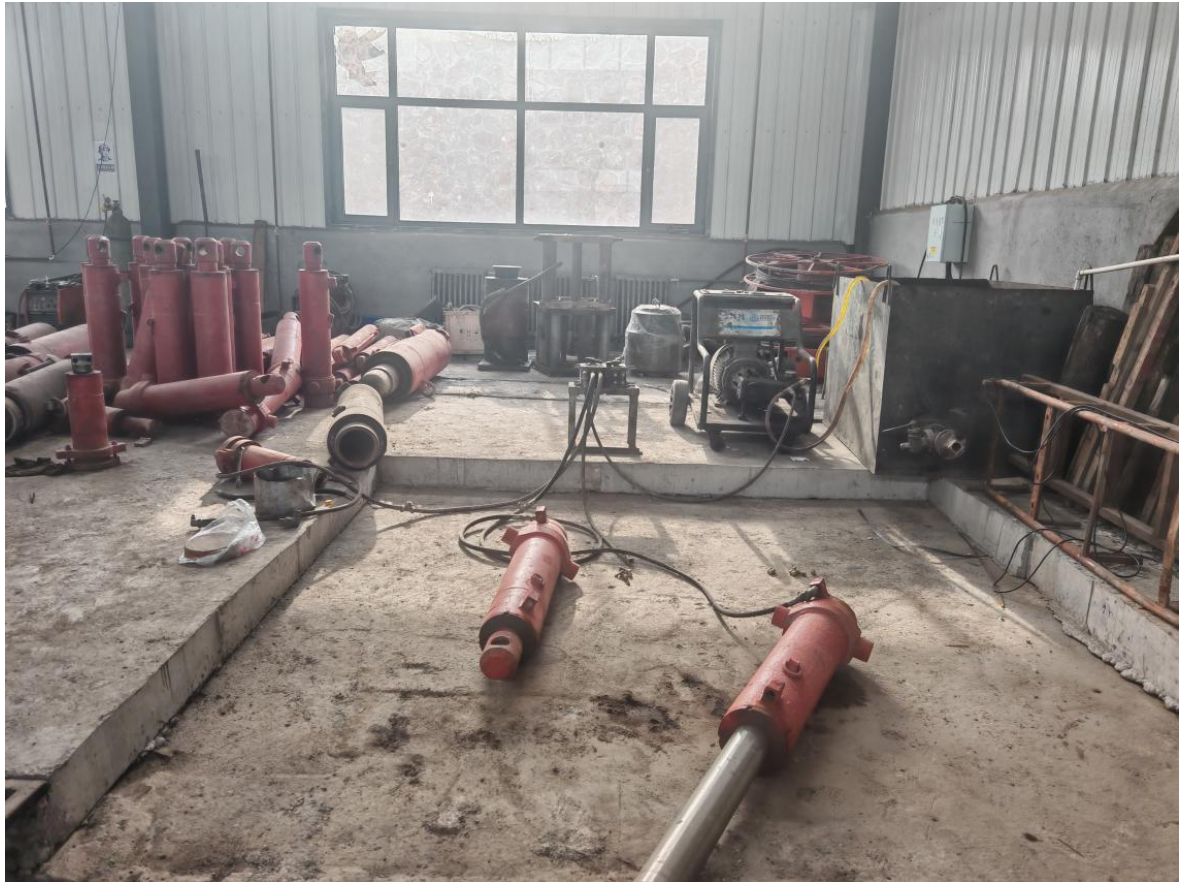
图 3 事故现场场地堆放情况

作业场地及设备情况事故现场作业区域为金丰鸿业公司液压油缸测试专用区域，场地内未划定明确的安全作业警戒区，未设置安全警示标识，周边零配件、废旧设备堆放杂乱。

承租方要严格落实承租场所安全生产主体责任，严格按照许可范围开展经营活动，确保具备安全生产条件。全面强化作业现场安全管控，各生产经营单位要全面加强作业现场安全管理。建立常态化安全风险辨识和隐患排查治理双重预防机制，对作业区域开展全面的安全风险辨识，分级分类落实管控措施；要严格落实隐患排查治理制度，对排查出的隐患实行闭环管理，做到整改责任、措施、资金、时限、预案“五落实”，坚决杜绝设备带病运行。特别要加强高危作业安全管理，如液压设备打压、压力容器操作等作业，作业前必须开展安全技术交底，检查设备安全状态，划定安全警戒区，设置安全警示标识，全程安排专人监护；要为从业人员足额配备符合国家标准的劳动防护用品，监督、教育从业人员全程规范佩戴使用，严禁无防护作业、违章指挥、违规作业、违反劳动纪律的“三违”行为。

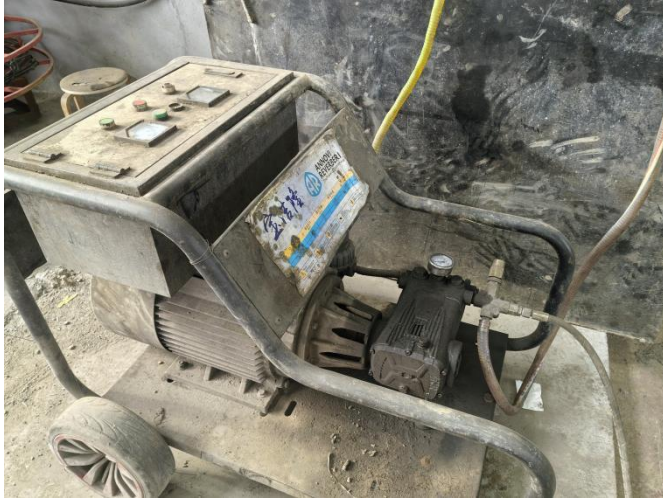
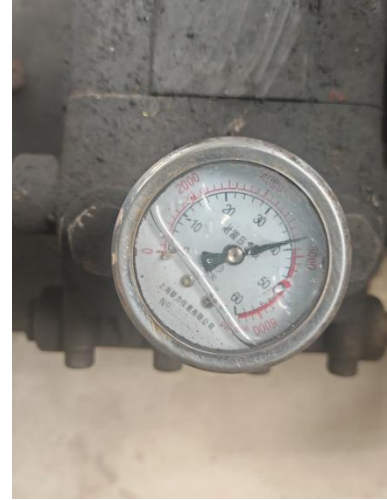
图 4 压力表图

事故涉事设备为液压油缸测试打压水泵机组，机组配备的压力表显示功能已损坏，事故发生前仍在运行，设备未张贴安全操作规程，未定期开展设备检修维护，无设备检修记录。

(1) 现场勘查耐压/外泄漏试验水打压设备老旧无名牌，压力表无检验标识，压力表在无压力的情况下指针读数为 12Mpa，分析为压力表损坏。

(4) 金丰鸿业公司液压油缸耐压/外泄漏试验现场。勘查耐压/外泄漏试验水打压设备老旧无名牌，压力表无检验标识，压力表在无压力的情况下指针读数为12Mp，分析为压力表损坏。

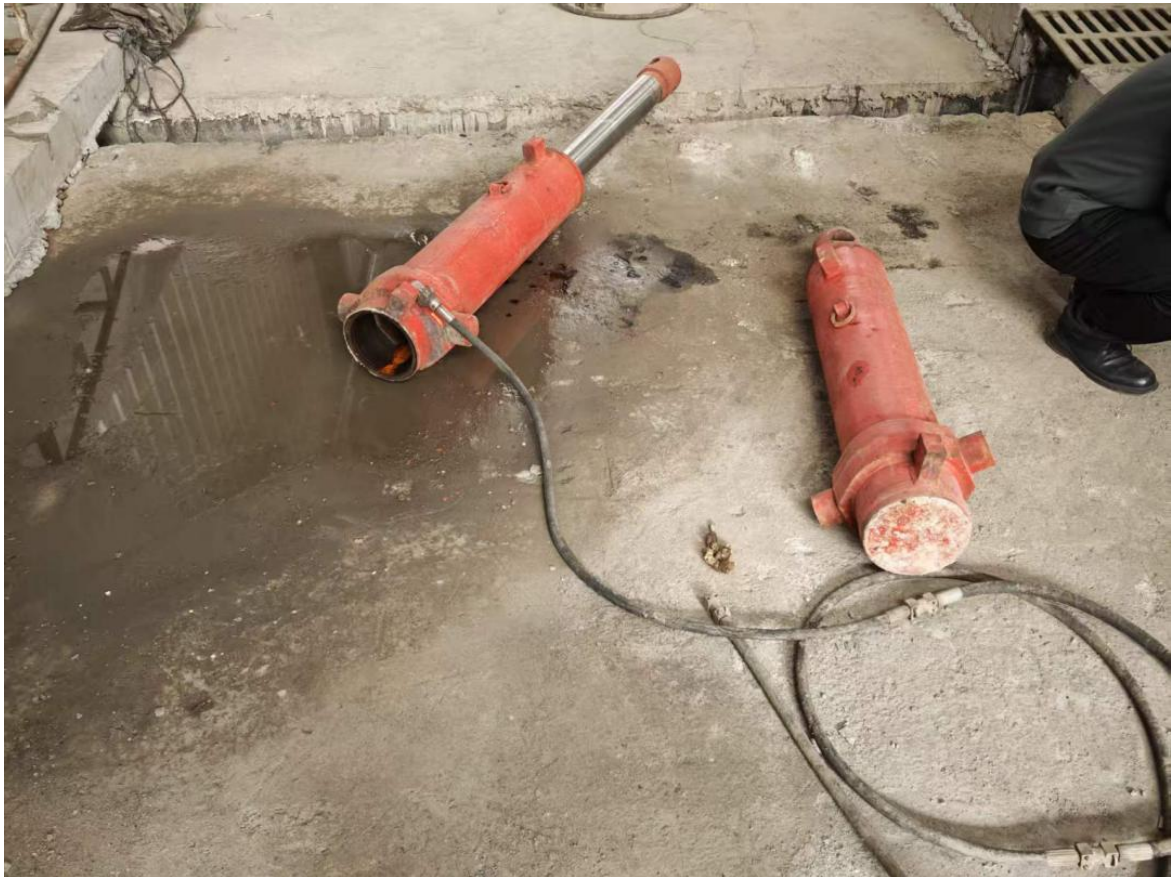
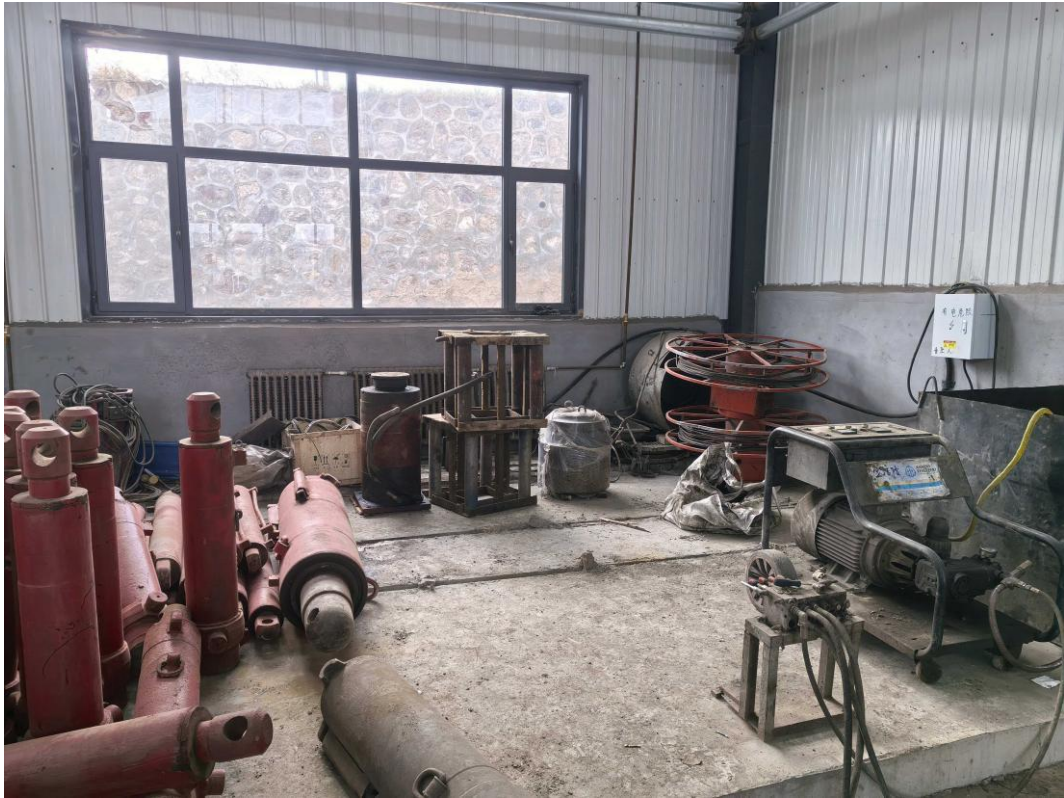
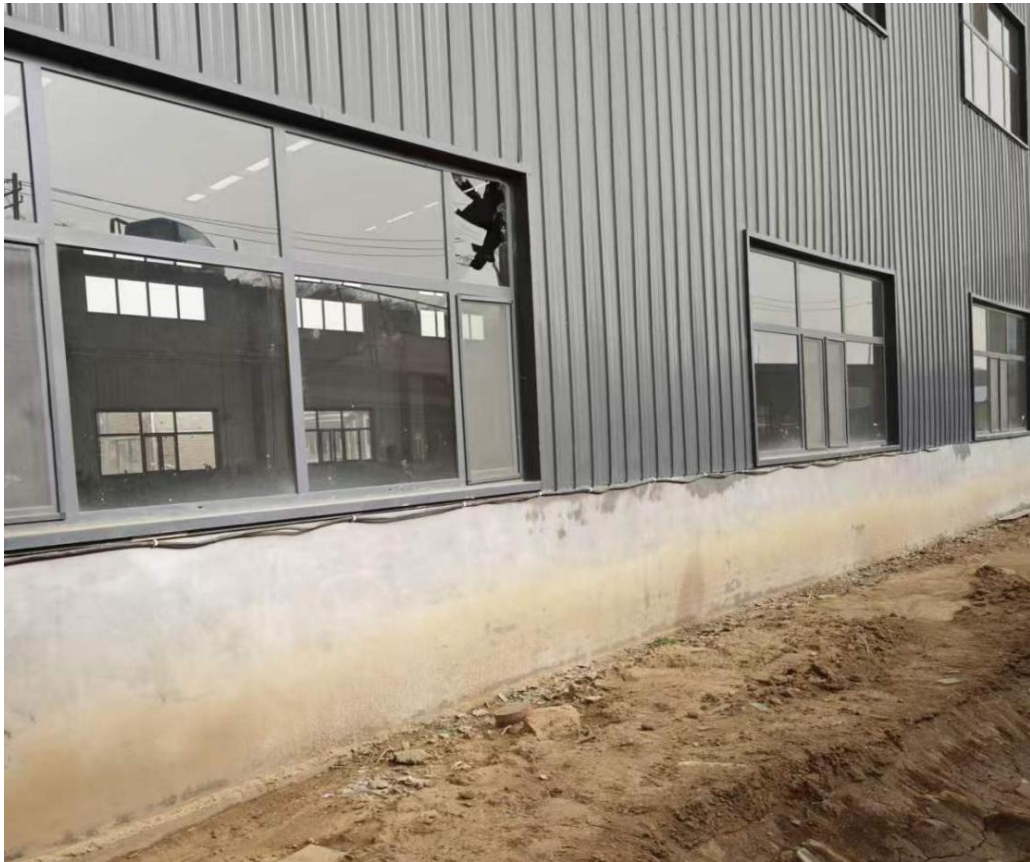
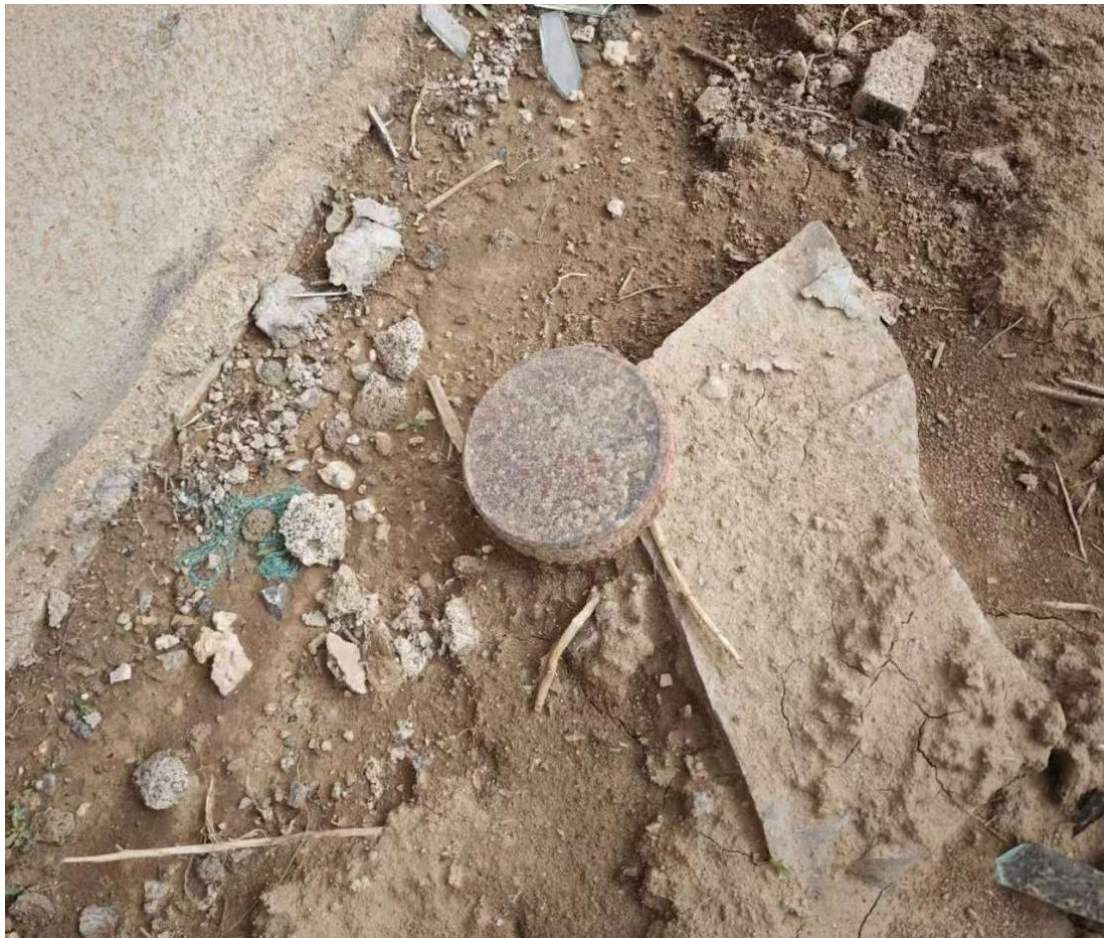
图 5-8 液压油缸弹出损坏情况

涉事液压油缸为矿用液压支架配套油缸，为金丰鸿业公司承接的维修件，经现场勘查，油缸在打压过程中油缸底座弹出。

(7) 油缸底部开裂口目视分析焊接口不整洁，焊液有深有浅不均匀，油缸使用时间超期底部钢质疲劳钢性变异常（企业未提供生产日期），行业标准判定在恶劣环境下（粉尘、腐蚀、高温）3-5年。

1. 油缸底部开裂口目视焊接口不整洁，焊液有深有浅不均匀，油缸底部钢质疲劳钢性变异常，导致油缸底座飞出，是事故发生的主要原因。
